2008年6月14日岩手・宮城内陸地震の地表地震断層調査報告（速報）

土井宣夫*・斎藤徳美**・野田 賢***（岩手大学）

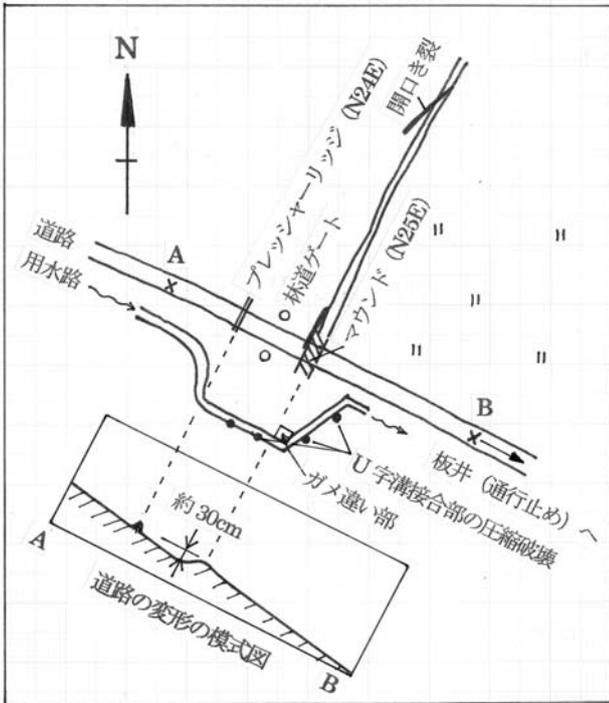
地点1は一関市板川から磐井川を渡って北西に向かう道路に現れた短縮変形地点です。見取り図を図2に示します。聞き取りによると、この地点は地震前は平坦なゆるい坂道でした。

このように地点1は幅約15mの区間に短縮変形が現れていること、その走向が震源断層に平行していることが特徴です。

図2 地点1の見取り図。ゆるく傾斜した道路に直交してマウンドとプレッシャーリッジが出現しました。道路わきの用水路にも短縮にもなう変形が確認されました。A-B間の道路の変形を模式的にあわせて示しています。

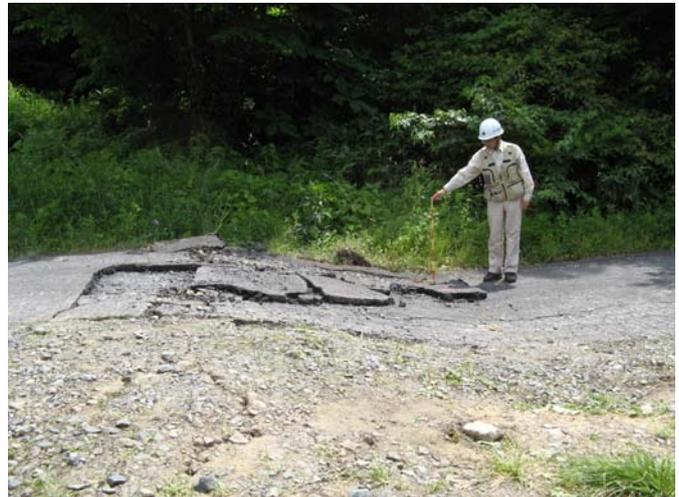
ここではマウンドとプレッシャーリッジが道路を直角に横断する形で生じました。マウンドは走向N25°E、高さ約30cmで、アスファルトが害かれて板状に剥がれ、北西側は沈んでいます（図3）。マウンドの北西約15mの地点にはプレッシャーリッジが生じ、走向N24°E、高さ4cmで水平方向に4cm短縮しています（図4）。

図3 道路に直交して生じたマウンド。約30cm隆起し、人が立っている所が沈下しています。このマウンドの右側約15m地点に図4のプレッシャーリッジが平行して生じています。

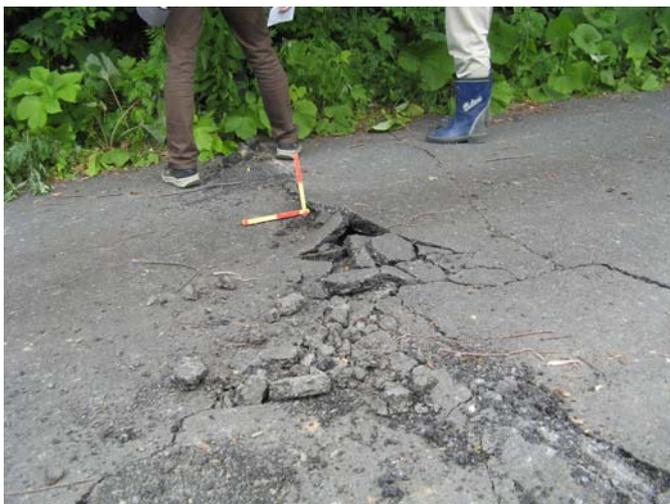
図4 道路に直交して生じたプレッシャーリッジ。アスファルトの盛り上がった高さは4cm、短縮量も4cmです。

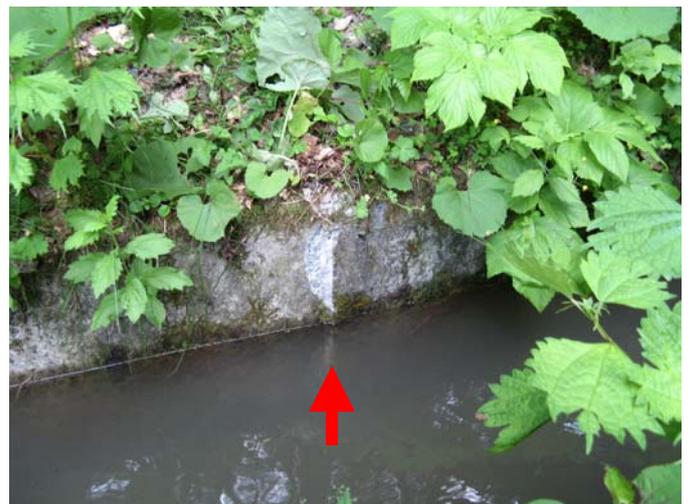
道路の南側に幅1mほどの用水路があります。用水路のコンクリート製U字溝は、接合部が短縮にもなう圧縮で破壊し、屈曲部が水平方向に5cmガメ違っています(図5)。

図5 用水路のコンクリートU字溝の接合部に短縮にもなう圧縮で生じた破壊(赤矢印が示す新鮮な破断面)。このような破壊は接合部の多くで生じています。

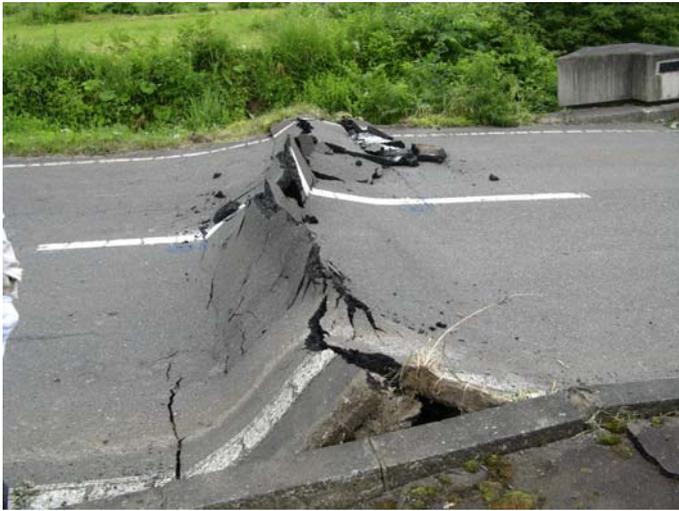
地点2は奥州市衣川区餅転です。真打川に架かる県道49号線もちころばし橋下流の兩岸の田に逆断層地形が現れました。もちころばし橋の左岸道路に高さ70cmのプレッシャーリッジが出現しました(図6)。

図 6 もちころばし橋の左岸部に生じたプレッシャーリッジ。リッジの高さは約 70cm で水平短縮量が大いことを示しています。

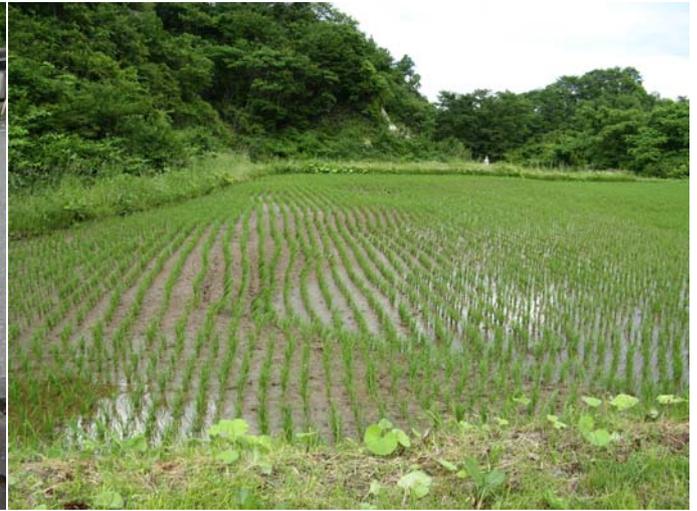
真打川左岸の田には北北西側が最大約 30cm 隆起した逆断層が現れ (図 7)、真打川のコンクリート製擁壁を 2 箇所切断してずらせています (図 8)。断層は真打川を横断してさらに右岸の田に連続しています。右岸の田での隆起量の最大は約 40cm です (図 9)。断層は湾曲を繰り返していますが、両岸に現れた断層を全体としてみますと走向は N80° E です。

図 7 もちころばし橋下流の左岸の田に出現した逆断層。断層の左側 (北北西側) の隆起量は約 30cm です。

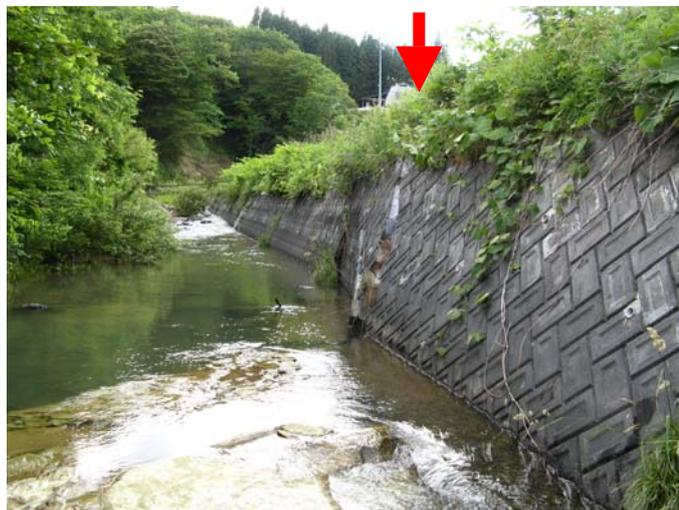
図 8 真打川のコンクリート擁壁を切断してずらし、河床を横断する逆断層。断層は赤矢印の所で擁壁を切断して河床に連続し、写真手前 (水中) の新第三系を隆起させています。

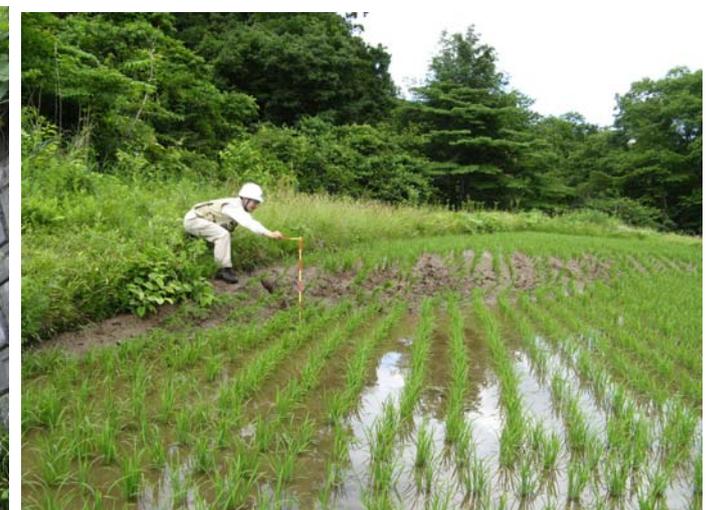
図 9 もちころばし橋下流右岸の田に出現した逆断層。断層により断層の左側 (北北西側) が約 40cm 隆起しています。

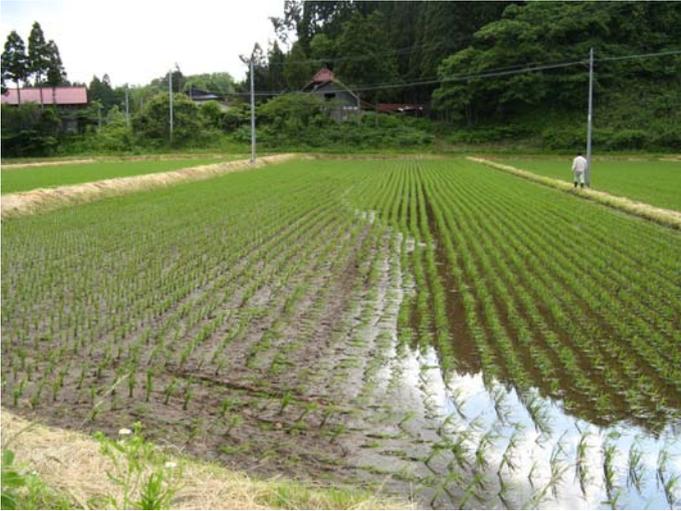
田には少し湾曲する逆断層が出現しました (図 10)。断層の走向は N57° E で、断層の南東側が約 20cm 隆起しまし

た。草地での観察では、逆断層による水平短縮量は12cmでした。

図 10 県道 49 号線脇の田に現れた逆断層。断層の左側（南東側）が約 20cm 隆起しています。断層は写真中央の家屋の下を通過しています。その写真が図 11 です。

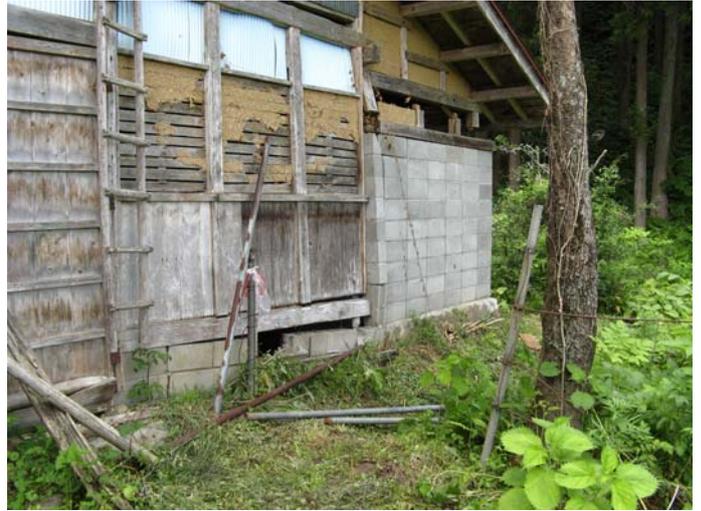
図 11 逆断層が通過した家屋。逆断層は右側の木の根元から家屋の基礎ブロックのところを通過しています。家屋は倒壊しませんでした。断層により基礎ブロックの右側が沈下して割れ、土台の木材との間にすきまをつくってしまいました。

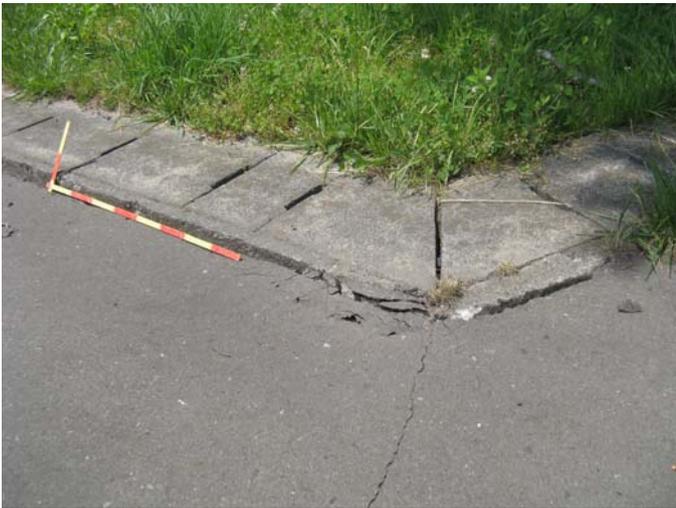
地点 4 は一関市若神子の国道 342 号線の短縮変形です。ただしこの地点の短縮量はごく小さいものです（図 12）。また道路に平行する用水路のコンクリート U 字溝に圧縮変形は認められませんでした。

図 12 国道 342 号線の北側歩道にみられる弱い短縮変形。国道の側溝が曲がる地点のアスファルトが隆起してき裂が入り、角にあたるアスファルトが破壊して飛び散っています（写真右側の小片など）。隆起部の西側（メジャーのある所）は 4cm ほど沈下しています。
