# 2008 年 6 月 14 日岩手・宮城内陸地震の地表地震断層調査報告（第 2 報）

2008 年 7 月 28 日公表

土井宣夫\*・斎藤徳美\*\*（岩手大学）

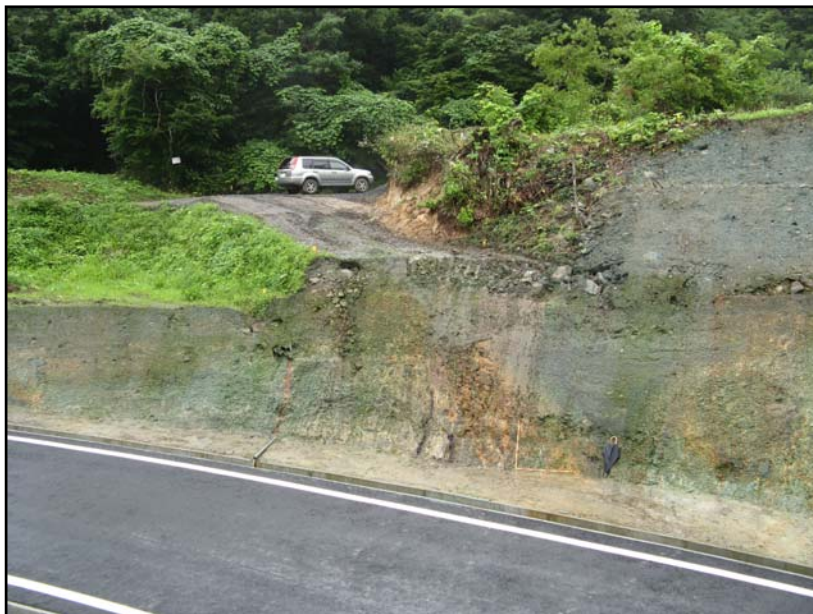
地点 1' の写真とスケッチを図 2 と 3 に示します。図 2 の茶褐色に見えているところが主断層（幅約 80cm の破碎帯）です。露頭の観察によって次のことが分かりました。

- ① 短縮変形のうち隆起（背斜）の走向線付近に主断層（破碎帯）が存在します
- ② 主断層である破碎帯の両境界は不規則な形状をしており北西に傾斜します
- ③ 断層下盤の地層は主断層付近で垂直ないし逆転し、逆断層の特徴を示します。また、下盤側の副断層も逆

図2. 地点1の北東約20mの国道342号線付替え道路の法面に現れた断層です。断層は1mスケールのある右（北西側）に傾く茶褐色の部分です。黒傘の右側に断層角礫があります。車の後方が板川林道に現れた隆起（背斜）地点です。その走向線は車から手前にのびて法面で途切れる道路の方向ですから、法面が走向線を横切っていることが分ります。ただ法面は緑化剤が吹き付けられているため一様に緑色をして見にくく、工事直後のため法面を削って詳しく地質観察できないはがゆさがあります。2008年7月22日撮影。

- ④ この地下構造から判断して、板川林道（地点1）に現れた短縮変形はこの逆断層が変位して生じたものと認定できます
- ⑤ 断層変位している地層の正確な年代が分かりませんので、この主断層が活断層かどうか判定できません

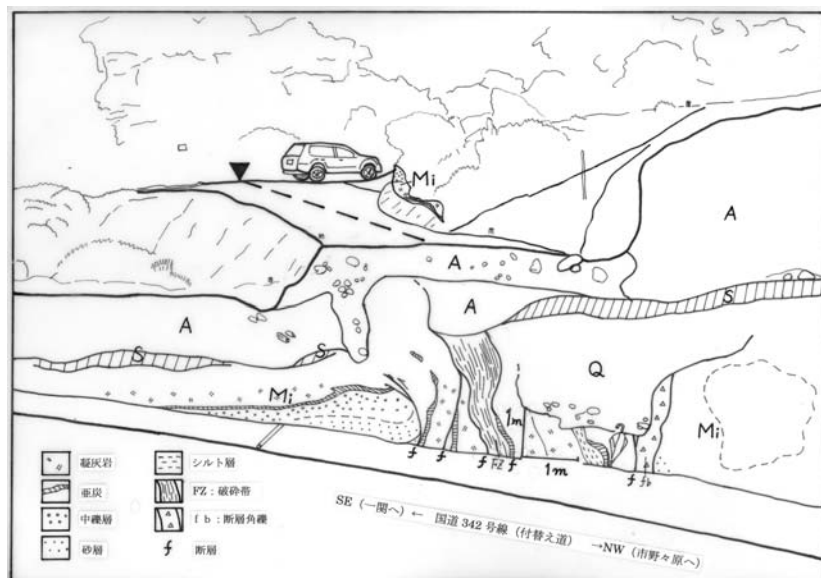
図3. 図2を簡単なスケッチにしたものです。車後方の▼が板川林道に生じた隆起（背斜）地点で、そこから伸びる破線がその走向線です。走向線上にはMi層をきる北西傾斜の主断層（破砕帯；FZ）があります。破砕帯右側の傘の脇に中新統下嵐江（オロセ）層の角礫からなる断層角礫（f b）があります。断層の形状と地層の変形から主断層は北西上がりの逆断層と判断できます。破砕帯と断層角礫の間は、第四紀層（Q層）と表土（S層）におおわれます。その上位には厚い盛土（A層）があります。

法面に現れた主断層は破砕帯です。破砕帯ではMi層の凝灰岩にせん断面が多数観察されます（図3）。断層上盤の破砕帯から断層角礫（f b）までの間（幅約2m）の地層は逆転しています。断層角礫の西側に分布するMi層はゆるやかで不規則な変形のみとなります。一方、断層下盤の地層は主断層付近で垂直ないし逆転しています。主断層付近には湾

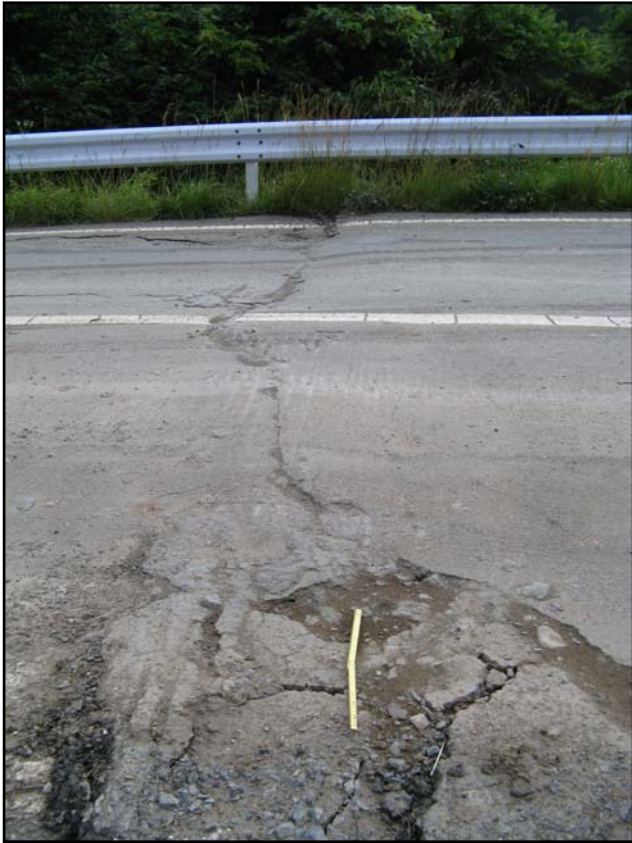
**地点 5：** 地点 1 の北東約 400m の国道 342 号線に逆断層が現れた地点です（図 1）。この地点は地点 1 に現れた隆起（背斜）が示す走向の延長付近にあります。現れた逆断層は北西傾斜で、北西側がのり上げています（図 4）。この逆断層は、国道から北東方向に田の中に断続する開口したき裂として約 100m 続きます（図 5）。

図 4. 市野々原南東の国道 342 号線にあらわれた逆断層です。断層の走向は  $N27^{\circ} E$  で、写真右側（北西側）のアスファルトが左側のアスファルトの上にのり上がり、アスファルトが 2～3cm 重なっています。断層右側のアスファルトは 10cm ほど隆起しています。後方のガードレールは、短縮にともなってゆるく湾曲しています。スケール（40cm 長）をおいたところのアスファルトは、短縮にともなって割れています。これらの状況から、断層は北西傾斜で北西上りの逆断層と判断できます。2008 年 7 月 9 日撮影。

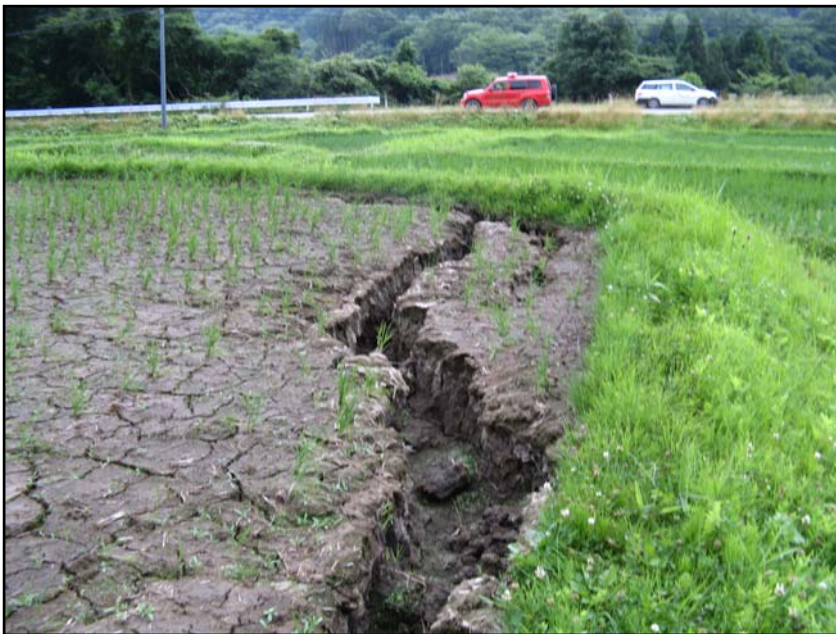
図 5. 国道 342 号線に現れた逆断層（図 4）は、赤色の消防車両と電柱の間にあります。この断層の北東延長上の田には、写真のような開口したき裂（開口幅は最大 60cm に達します）が断続して 100m ほど続き、山際の畑（写真撮影者の背後）でそれ以上の追跡ができなくなります。この開口したき裂は、逆断層の隆起部に生じたものと考えられます。2008 年 7 月 9 日撮影。

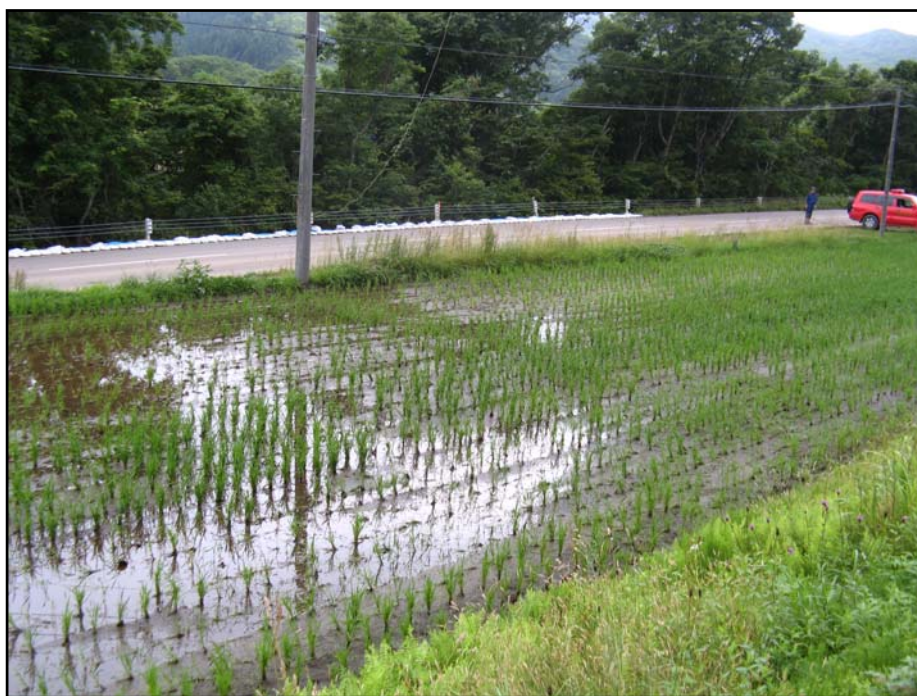
こには不規則な隆起と開口き裂が現れ、一方向へのズレをともなう開口き裂も人家の庭で観察されます。田に現れた変形（図 6）から北西傾斜の逆断層が推定されます。

図 6．国道 342 号線の脇の田に現れた段差です。田の右(北西)側が 10cm ほど隆起して水が左側に集まっています。隆起の境界線は湾曲していますが、これは逆断層と考えられます。この断層は 342 号線を横切るとみられますが、アスファルトの変形を確認することはできませんでした。2008 年 7 月 9 日撮影。

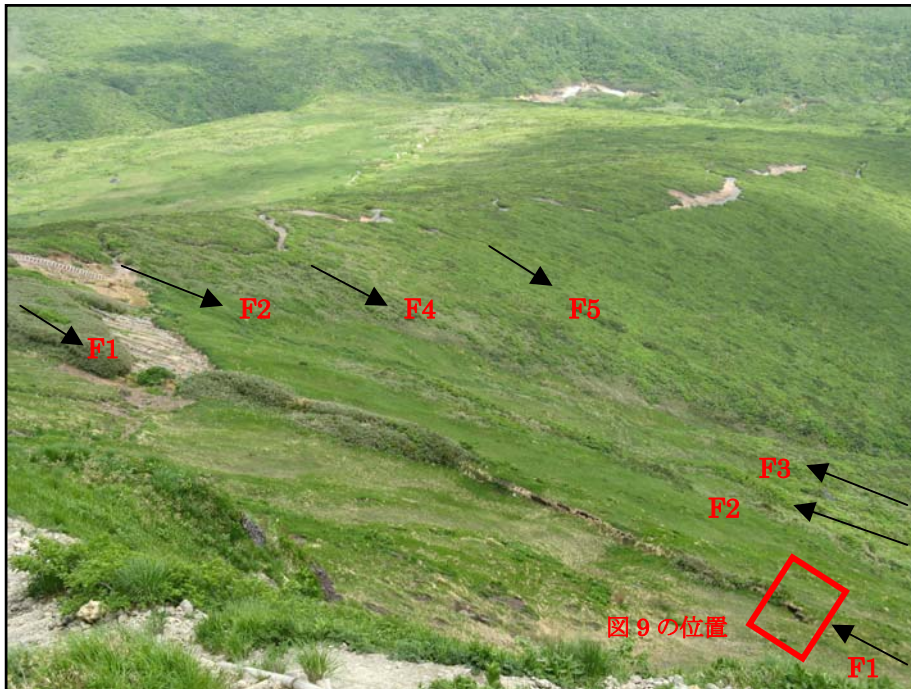
地点 6：栗駒山（標高 1,627m）の南東～南山腹の標高 1,500m 付近の範囲です（図 7）。この範囲には正断層による数本の低断層崖があります（図 8）。このうち山頂寄りでもっと長い（長さ 200m 以上の）低断層崖 F1 にそって

山頂側が最大 70cm 沈降しました（図 9）。低断層崖 F2 には地割れが発生しており、同様の変位があったようです（図 8）。これらの変位は正断層運動によって栗駒山山頂部が沈降し、低断層崖が成長していく過程を示しています。

図 8. 栗駒山山頂から南東山腹（標高 1,500m 付近）にある低断層崖群を見下ろしています。低断層崖は 5 本（F1～F5）ほどあります。低断層崖は山頂をとりまくように湾曲しますが、その走向は  $N60\sim70^{\circ}E$  です。断層崖 F1 は最も長く、高さ 80cm ほどですが、1m ほどの高さの笹が茂っているため、断層崖の高まりが強調されています。断層崖は断続し、地震前に段差がなく一連の山腹斜面（草地）であった所もあります。今回の断層変位は笹の茂みや草が引き裂かれていることで分かります。断層変位は F1 で顕著で、F2 にも生じています。後方の登山道は宮城県「いわかがみ平」から山頂に登る中央コースです。2008 年 7 月 2 日撮影。

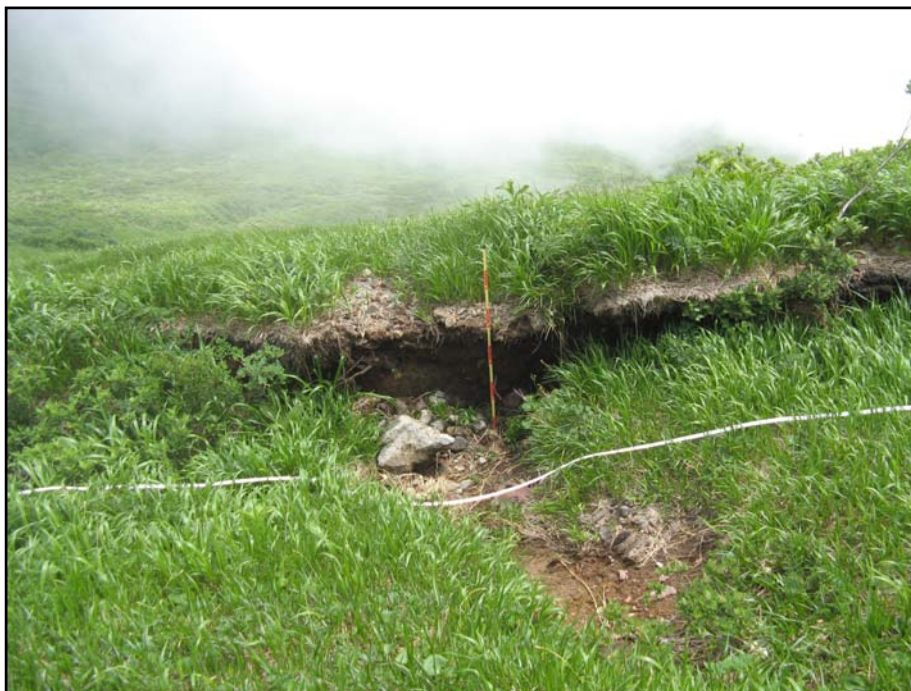
図 9. この露頭の位置を図 8 に示しています。低断層崖 F1 にそって草地に変位が生じています。断層の手前（山頂側）が約 60cm 低下する正断層です。ここでは傾斜方向に一連の斜面に変位が現れました。手前の径 40cm ほどの石は、地震動によって山頂から転がり落ち、断層崖に当たって止まったものです。このような転石は断層崖の下で何個か確認できました。このことから断層運動は地震動とともに生じたことが分かります。スケールは 1 m で、10cm 間隔で赤く塗色しています。2008 年 7 月 16 日撮影。

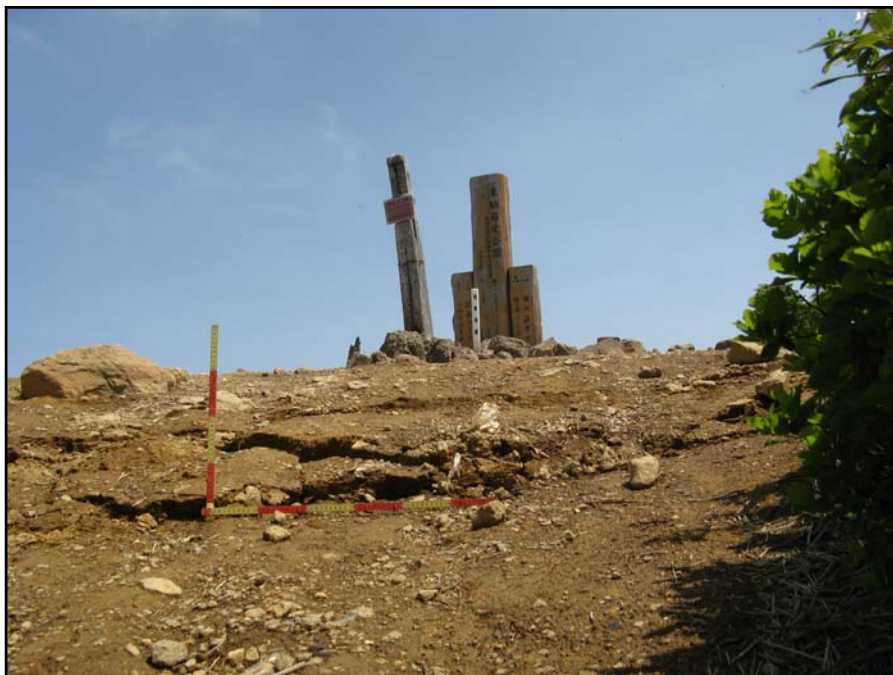
**地点 7：**本地点は栗駒山の山頂です（図 7）。山頂は登山者の踏みつけによって裸地化し、土砂が硬く締まっていますので変形が明瞭に現れました（図 10）。今回山頂北西側（<sup>うばぬま</sup>産沼ルートの下り口）に短縮変形が現れ、南東側の山頂が 10～20cm 隆起しました。隆起部には短縮変形に平行する長さ数 m の開口き裂が多数生じ、直径 60cm の陥没穴が 1 つ生じました。短縮変形した所は 1～2cm 程度の重複が生じていることから逆断層が現れた可能性が

あります。短縮変形の走向は  $N41 \sim 50^{\circ} E$  です。なお、栗駒山山頂の隆起は 2008 年 6 月 26 日付「秋田さきがけ」新聞にも報じられています。

図 10. 栗駒山山頂にあらわれた手前の短縮変形(スケールのあるところ)と、その背後(山頂部)の 10~20cm ほどの隆起です。短縮変形の状況から判断しますと、南東傾斜の逆断層である可能性があります。手前の登山道は産沼ルートの下り口です。山頂標識の手前には国土地理院設置の水準点があります。スケールは 10cm 間隔で赤く塗色してあります。2008 年 7 月 2 日撮影。

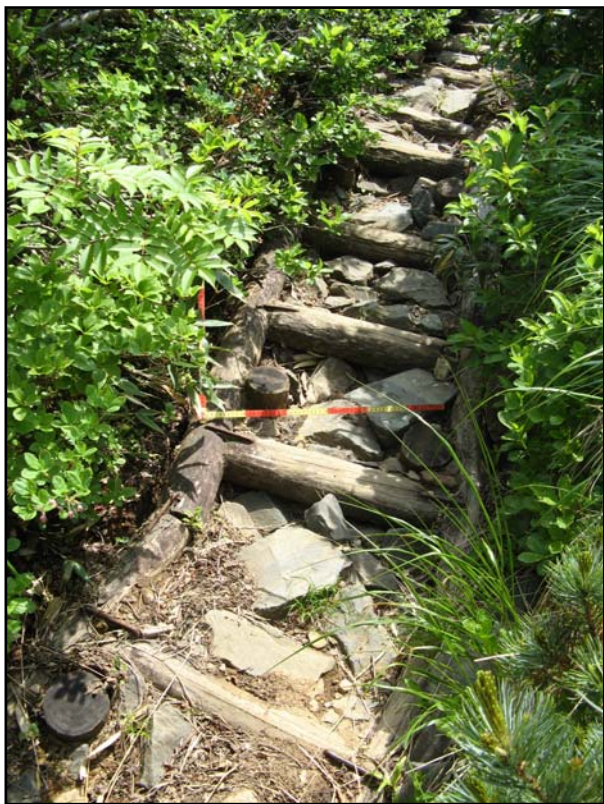
**地点 8：**産沼ルートの標高 1,515m（高度計読取り）にあらわれた登山道の短縮変形です（図 7）。この地点の登山道は梯子状の木柵の中に割り石を敷きつめています。木柵は丸太をコの字型のくさびで固定した構造であるため、短縮にともなうジグザグとなり、一部の木柵が 10cm ほど浮き上がった状態になっています。木柵が浮き上がった箇所は、割り石も浮き上がっていることから（図 11）、地盤が隆起している可能性があります。

図 11. 産沼ルートの登山道にあらわれた短縮変形です。登山道の梯子状の木柵は短縮によってゆがみ、ジグザグに変形しています。スケール手前の木柵と割り石は浮き上がっていないのに対して、後方の木柵は 10cm ほど浮き上がり、割り石も浮き上がっていることから、地盤が隆起しているようにみえます。スケールは 10cm 間隔で赤く塗色してあります。2008 年 7 月 2 日撮影。

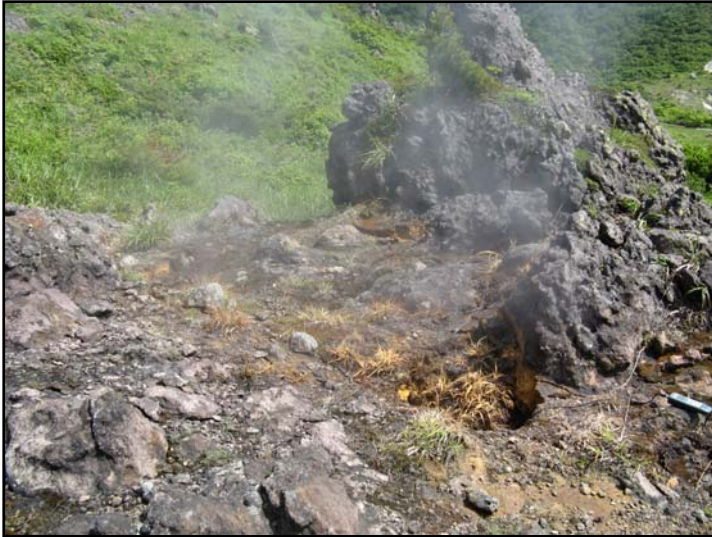
以上のように温度値と視認では地震後大きな変化は認められませんが、湯気山の噴気地では地震動で生じた陥没孔から新たに噴気が上がり目立つ状態になっている（図 13）など、見掛けの変化が生じている地点もあります。

図 13. 栗駒山の湯気山噴気地に地震動で生じた 2 重の陥没孔（長径 4.0m、短径 2.8m）から新たに上がる噴気です。この孔は巨岩の間に陥没したもので、噴気により植物が茶色に枯死しています。この噴気孔の北側には湯気山で最高温度を示す噴気孔（76.4℃）がありますが、地震前後で噴気温度に変化はありません。2008 年 7 月 1 日撮影。

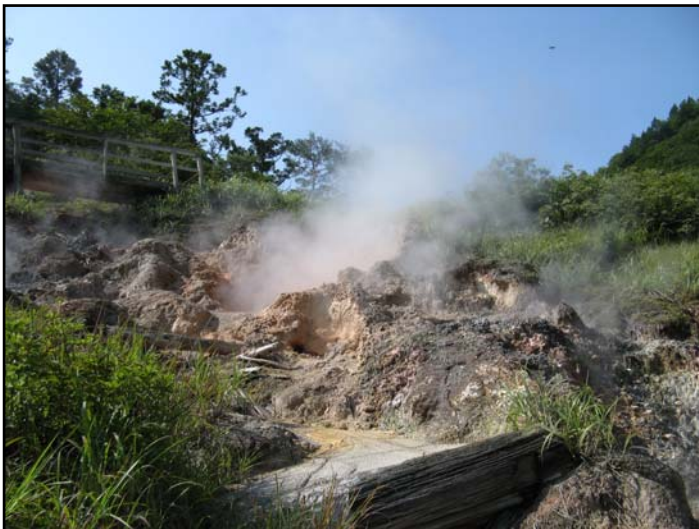
図 14. 大湯温泉阿部旅館の南側上方にある自然噴気です。地震後に噴気が活発になり、泥を飛散して周囲の草木に付着したとのことで、7 月 2 日の観察でも泥の付着が観察されました。地震後にまとまった降雨がないため泥が洗い流されていないようです。2008 年 7 月 2 日撮影。

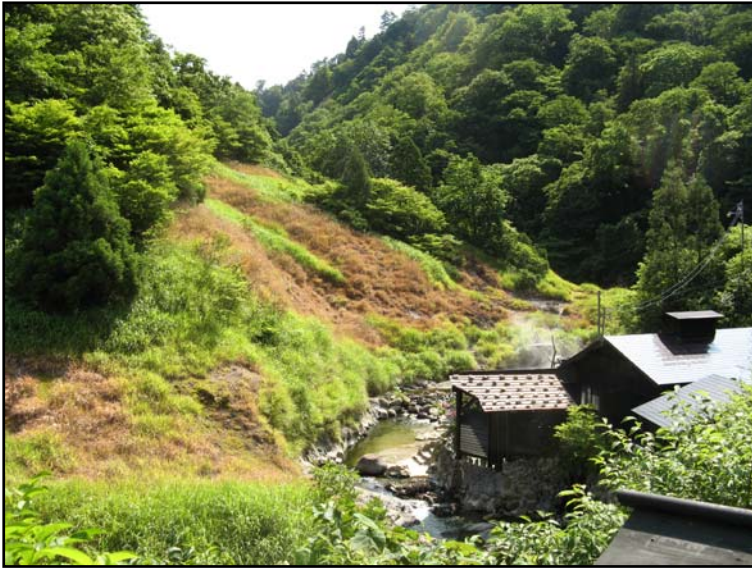
図 15. 大湯温泉阿部旅館の沢向かい斜面で草枯れが広がっています。この枯れは地震後に発生し、拡大したとのことです。これは地震動で地層中のき裂が開いて自然噴気の噴出範囲が拡大し、地温が上昇して枯死が発生したと考えられます。2008 年 7 月 2 日撮影。
