東北地方太平洋沖地震とその余震を対象とした岩手県一関市における超高密度アンケート震度調査(2012)

東北地方太平洋沖地震とその余震を対象とした岩手県奥州市における高密度アンケート震度調査(2012)

奥州市前沢区中心部におけるアンケート調査による詳細震度分布と高精度表面波探査による浅部S波速度構造(2012)

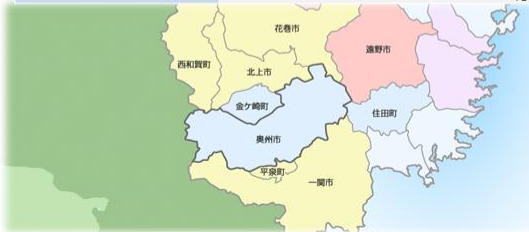
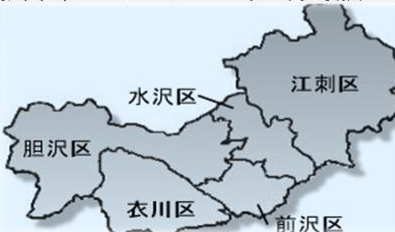
図 奥州市と地震被害

奥州市と地震被害

最大震度	人的被害	住宅被害
3月11日 [本震]	震度6弱(5.5) (前沢区, 衣川区)	行方不明者:0人 負傷者:6人	大規模半壊:1棟 一部損壊:85棟
4月7日 [余震]	震度6弱(5.8) (前沢区)	行方不明者:0人 負傷者:15人	全壊:42棟 大規模半壊:22棟 半壊:239棟 一部損壊:2,183棟

岩手県奥州市では4月7日に発生した平成23年東北地方太平洋沖地震の余震で多数の住宅被害が、特に前沢区中心部に集中した。本研究ではこの原因を探るために、奥州市全体の小学校の家庭を対象に高密度アンケート震度調査を実施した。その結果、被害が発生した前沢区では震度が6弱から6強と大きい値を示し、水沢区などでは5弱から4の値を示した。一つの市の中で震度が4～6強と大きく異なる結果を示した。
