2008年6月14日岩手・宮城内陸地震の地表地震断層調査報告（速報）

土井宣夫*・斎藤徳美**・野田 賢***（岩手大学）

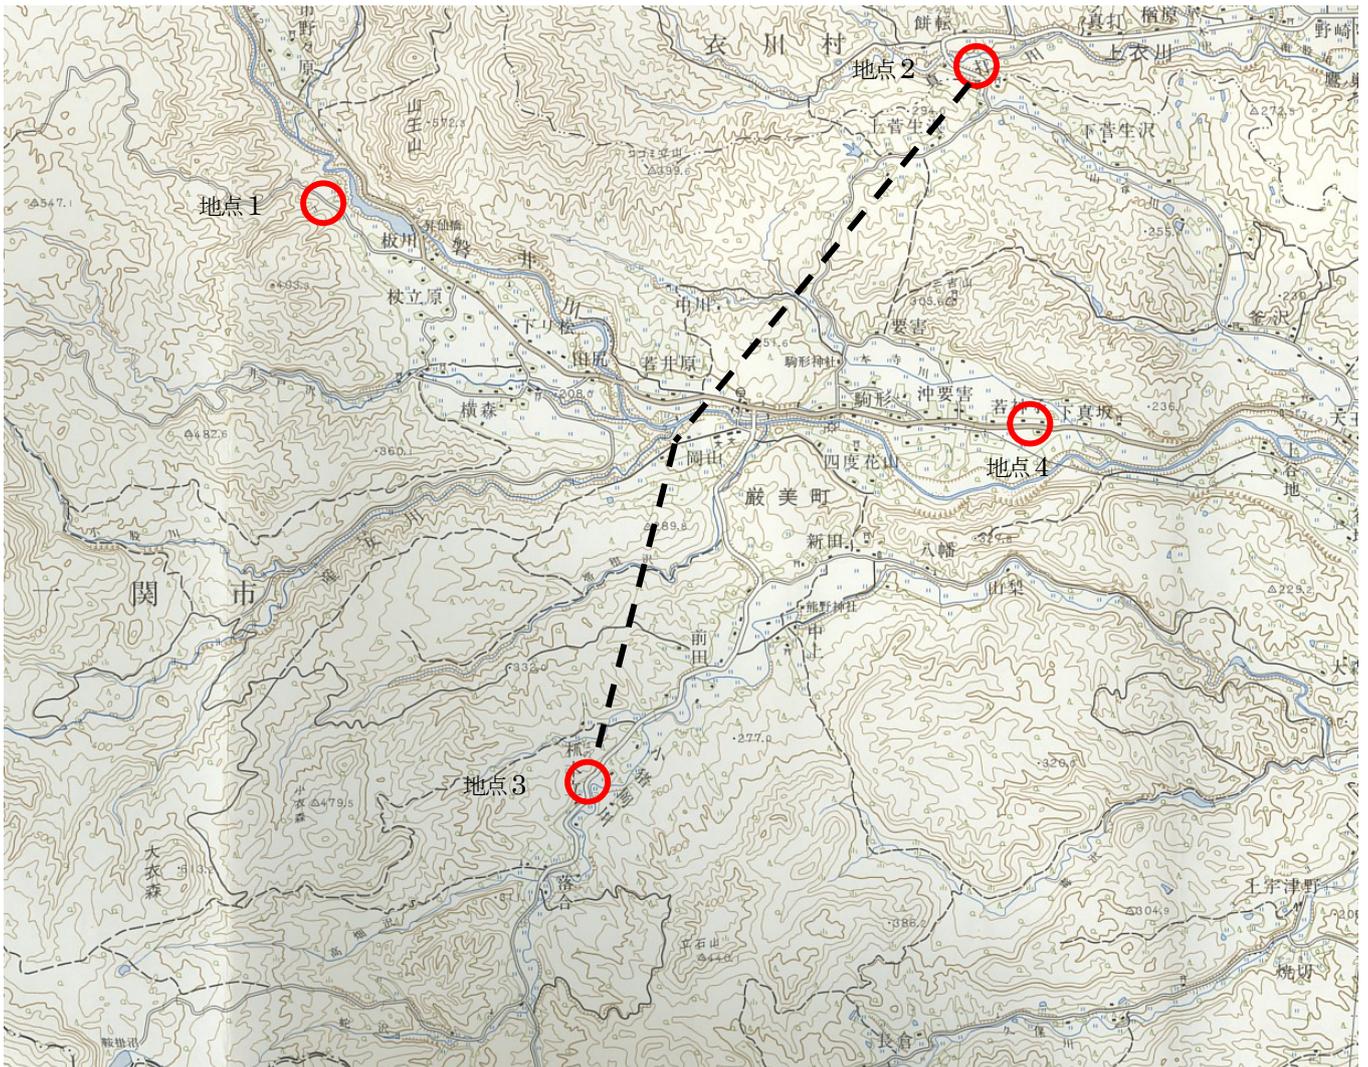
図1 観察地点の位置図。国土地理院発行5万分の1地形図「栗駒山」を使用しています。地点2と3を結んだ破線は、石山ほか（2008年6月16日公表）と遠田ほか（2008年6月15日、6月17日公表）による地震断層出現地点を結んだ線にほぼ相当します。震央の一関市祭時は地点1の北西約3kmにあります。また、地点1と地点4間の距離は約6kmです。
