# 2008 年 6 月 14 日岩手・宮城内陸地震の地表地震断層調査報告（第 2 報）

2008 年 7 月 28 日公表

土井宣夫\*・斎藤徳美\*\*（岩手大学）

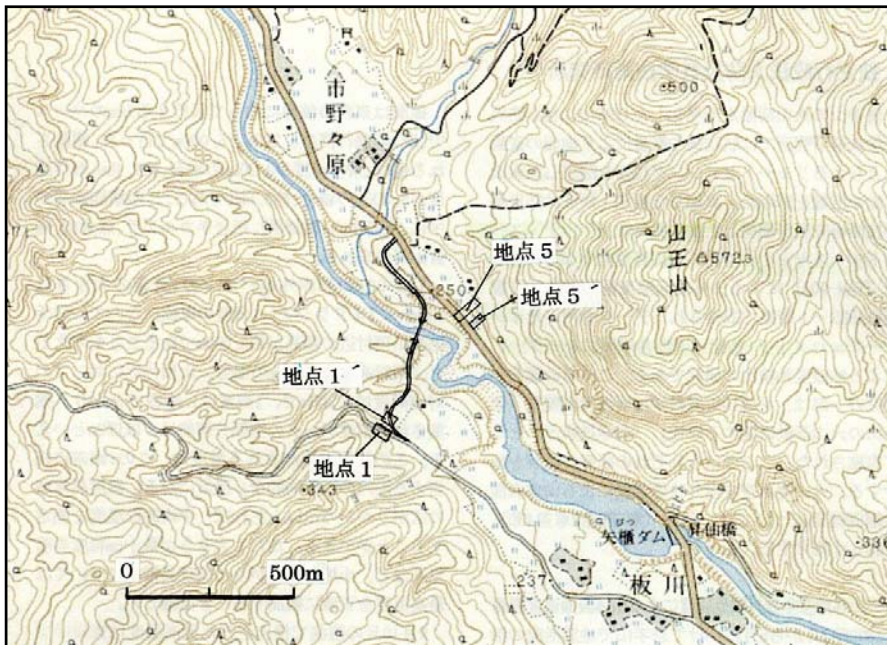
**地点 1'**：地点 1 の北東約 20m を国道 342 号線付替え道路が通過し、地震で生じた隆起（背斜）の走向線を横切ったため法面に短縮変形の地下構造が現れました（これは断層調査のためのトレンチを掘削したのに等しい状況です）。道路法面の断層露頭を地点 1' とします（図 1）。

図 1. 「板川林道地震断層列」（仮称）の観察地点図です。地点 1 は板川林道に出現した隆起（背斜）の場所（第 1 報）、地点 1' はその北東約 20m の付替え道路の法面です。地点 5 と 5' は背斜の走向延長付近で確認された逆断層の出現地点です。国道 342 号線は山王山南西斜面の土砂崩れによって通行止めが続き、地点 5 と 5' は入城が難しい地点でした。黒で手書きした道路は国道 342 号線付替え道路です。今回の調査は一関市災害対策本部の許可と災害対策本部員の同行をえて実施することができました。国土地理院発行 2 万 5 千分の 1 地形図「本寺」を使用しています。

**地点 5：** 地点 1 の北東約 400m の国道 342 号線に逆断層が現れた地点です（図 1）。この地点は地点 1 に現れた隆起（背斜）が示す走向の延長付近にあります。現れた逆断層は北西傾斜で、北西側がのり上げています（図 4）。この逆断層は、国道から北東方向に田の中に断続する開口したき裂として約 100m 続きます（図 5）。

**地点 5′：** 地点 5 の数十 m 南東側の地点で、田や私道、人家の庭に北東方向に地表変形が分布します（図 1）。こ

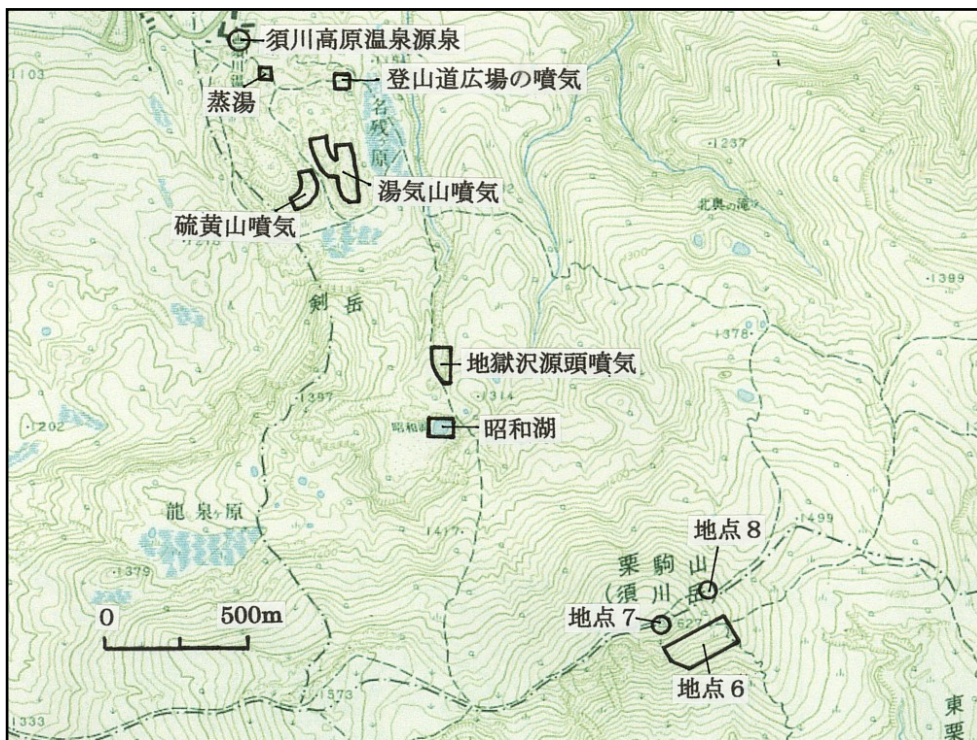
図 7．栗駒山山頂付近と北側における観察地点の位置図です。国土地理院発行 2.5 万分の 1 地形図「栗駒山」を使用しています。

地点 6：栗駒山（標高 1,627m）の南東～南山腹の標高 1,500m 付近の範囲です（図 7）。この範囲には正断層による数本の低断層崖があります（図 8）。このうち山頂寄りでもっと長い（長さ 200m 以上の）低断層崖 F1 にそって

**地点 7：**本地点は栗駒山の山頂です（図 7）。山頂は登山者の踏みつけによって裸地化し、土砂が硬く締まっていますので変形が明瞭に現れました（図 10）。今回山頂北西側（<sup>うばぬま</sup>産沼ルートの下り口）に短縮変形が現れ、南東側の山頂が 10～20cm 隆起しました。隆起部には短縮変形に平行する長さ数 m の開口き裂が多数生じ、直径 60cm の陥没穴が 1 つ生じました。短縮変形した所は 1～2cm 程度の重複が生じていることから逆断層が現れた可能性が

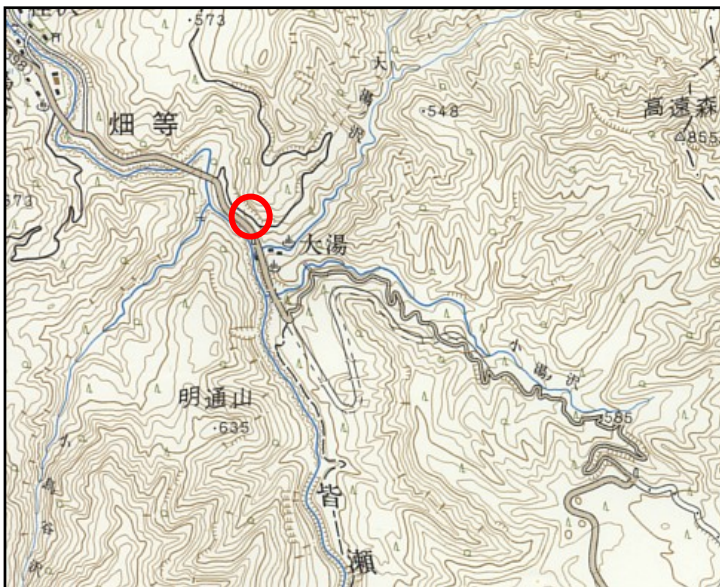
図12. 秋田県大湯温泉の位置図です。大湯は栗駒山の北西にある噴気および自然湧出泉の分布地です。国土地理院発行の5万分の1地形図「秋ノ宮」を使用しています。
